RAPPORT SUR LA QUALITÉ DE L'EAU

RIVIÈRE FROST / PRINCIPAL TRIBUTAIRE DU LAC WATERLOO

Réalisé par :
Isabelle Perreault, B.Sc Géographie

Pour les Amis du bassin versant du lac Waterloo

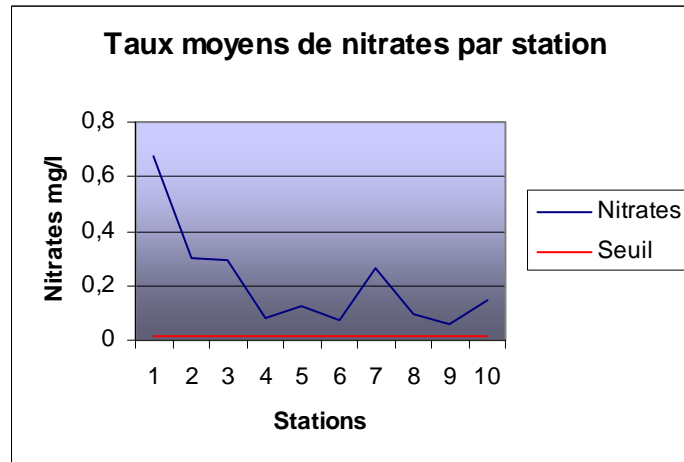
Figure 6 : Nitrates

Les taux moyens de nitrates sont par ailleurs plus faibles pour les autres stations, soient RF4, RF5 et RF6, mais demeurent nettement supérieurs au seuil recommandé pour le maintien de la qualité de l'eau pour la vie aquatique, soit 0,013 mg/l.

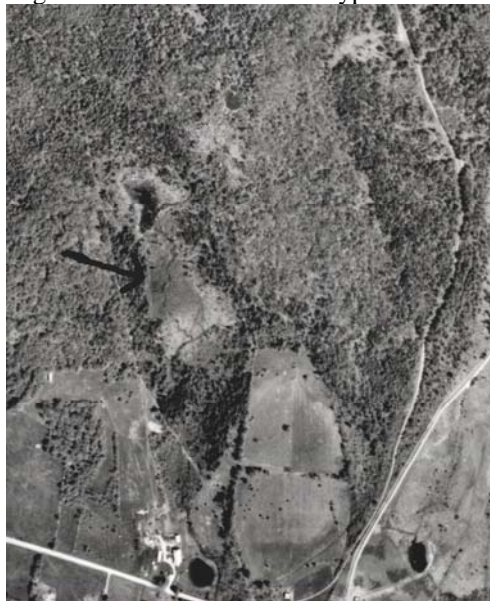
Figure 10 : Milieu humide de type riverain

Ces résultats contredisent l'hypothèse voulant que la zone humide située à 300 mètres en aval du golf capte une grande partie des éléments nutritifs rejetés par le golf. En effet, à la station RF2, les taux moyens de nitrates et de phosphore demeurent élevés. Ces résultats s'expliquent par le fait que le lit de la rivière traverse cette zone humide sans que l'eau ne soit filtrée. Nous sommes ici en présence d'un milieu humide appartenant au système d'alimentation en eau de type riverain. Les terres humides composent le rivage d'un cours d'eau.

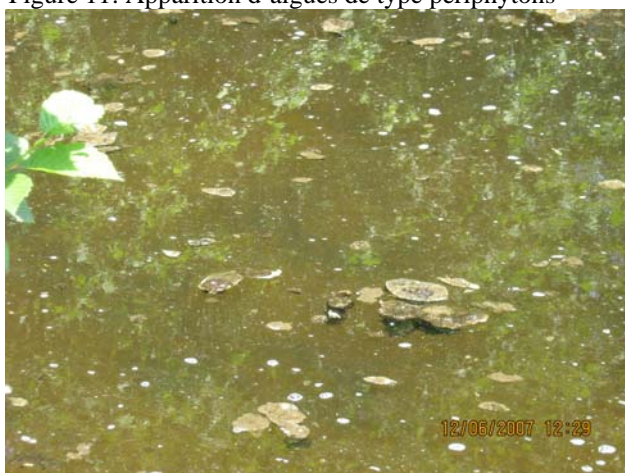
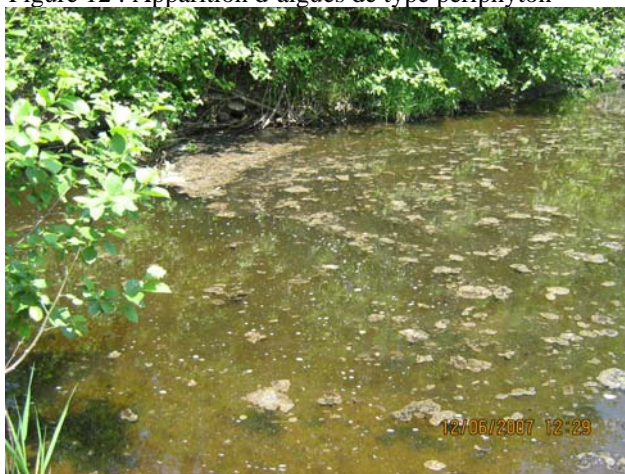
Figure 11: Apparition d'algues de type périphytons

Les taux sont plus élevés à la station RF7, sur la route 112 et affichent des valeurs souvent supérieures à celles de la station située en amont, RF3. Un élément pourrait expliquer cette hausse des moyennes en éléments nutritifs : la présence d'un étang artificiel légèrement en amont. Le réchauffement de l'eau et la production d'algues à l'intérieur de ce plan d'eau sont deux facteurs contribuant à la production de phosphore. Le lac dans lequel se jette la rivière Frost à cette hauteur est par ailleurs affecté par une algue ayant été identifiée comme étant de type périphyton par le MDDEP à l'été 2007 et qui, selon les observations, proviendrait de cet étang artificiel.

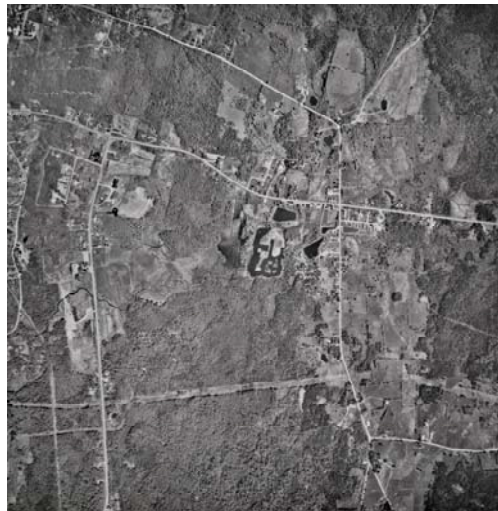
Figure 13 : Un développement urbain du bassin versant de la rivière Frost

À la station, RF4, à l'angle du chemin de Frost Village et de la route 112, plusieurs valeurs en phosphore et nitrates sont élevées. À cet endroit, la rivière Frost draine un territoire couvrant un secteur boisé situé à l'intérieur des limites de la municipalité de Stukely Sud. Les sources de pollution fertilisante sont plus difficiles à localiser. Le secteur englobant le parc de roulottes à proximité est possiblement en cause. Aux stations RF5, situées près d'un ponceau sur le chemin de Frost Village, et RF6 au bout de la rue Lafrance, les taux en nitrates et phosphore élevés sont jumelés à des taux élevés de coliformes fécaux et une forte conductivité pour RF5. Ces résultats indiquent que des rejets d'installations septiques affectent la qualité de l'eau. Plusieurs installations septiques non conformes identifiées en 2006 sont en voie d'être corrigées. Le fossé impliqué draine l'eau du parc de roulottes et le chemin de Frost Village. Toutefois, il est possible que l'eau d'un affluent traversant une zone agricole alimente également cette station.

Le parc de maisons mobiles fait actuellement l'objet d'un suivi du MDDEP pour la correction de rejets d'installations septiques. D'autres résidences du secteur sont également suivies par la municipalité du Canton de Shefford. La mise en place de nouvelles installations réduira considérablement les apports en nutriments.

La bande riveraine de la rivière Frost est dépourvue de végétation arbustive et arborée à plusieurs endroits. Le reboisement sur une largeur minimale de trois mètres permettrait de réduire l'érosion et d'abaisser la température de l'eau.

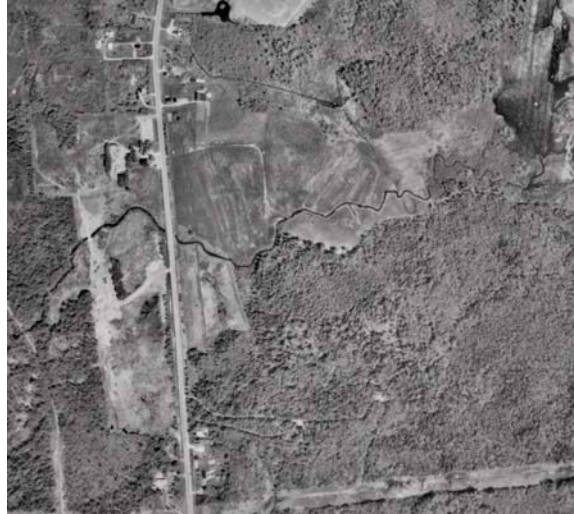
Figure 14 : Un développement agricole sans bande riveraine

Les taux de phosphore et nitrates augmentent par la suite à la station RF8, alors que la rivière Frost traverse une culture fourragère. La station RF9, localisée à la sortie d'un ponceau longeant la route 112, est également très chargée en éléments nutritifs mais aussi en coliformes fécaux, en plus de présenter une très forte conductivité. Un secteur commercial situé à proximité pourrait être en cause.

Les taux moyens de phosphore et nitrates sont élevés à la station RF8 qui capte le cours d'eau à la sortie de la zone agricole. Les taux de matières en suspension sont également élevés la plupart du temps au cours de la période d'échantillonnage. Cette zone agricole a une incidence plus marquée sur la qualité de l'eau que les autres zones de même type, puisqu'elle se situe à proximité de l'exutoire du lac. Il serait possible de réduire les apports en nutriments et sédiments grâce à la plantation de végétaux dans la bande riveraine sur une largeur de 10 mètres.

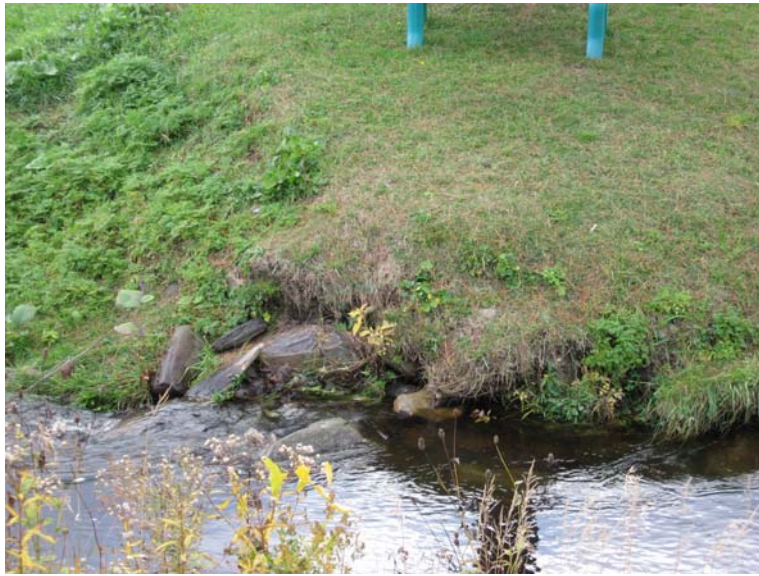
Figure 15 : Zone d'érosion en milieu urbain

Il est ainsi possible de cibler les secteurs d'érosion les plus importants :

- Le secteur-est du bassin versant en provenance de la municipalité de Stukely Sud
- Le secteur de Frost Village
- Les zones d'agriculture au sud-ouest du bassin versant
- La zone commerciale de la route 243

Appliquer le règlement municipal sur les rives afin que soit conservée une bande de végétaux de 10 mètres en bordure des cours d'eau, lacs et milieux humides.
Élaborer un nouveau règlement sur les bandes riveraines afin de contrer les droits acquis.
Adopter un plan de gestion des sols pour le contrôle de l'érosion.

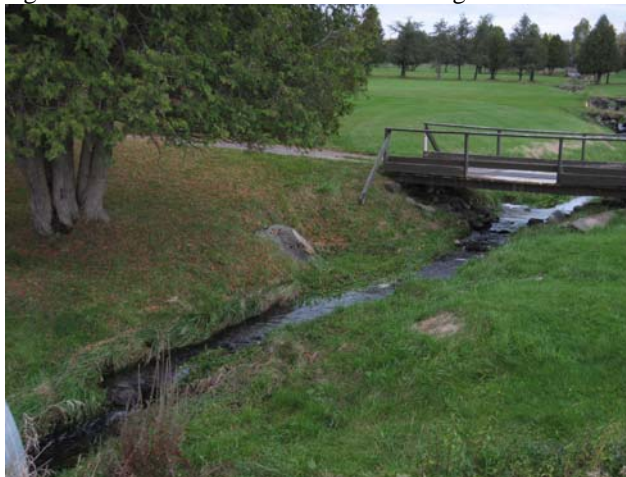
Figure 18: Absence de bande riveraine au golf.

Les apports en nutriments provenant du Golf de Waterloo sont attribuables à la grande quantité d'engrais utilisée pour rendre les gazons verts et denses. Les taux élevés en nitrates et phosphore total rejetés par le golf sont observables sur trois stations en aval : RF2, située à la sortie d'une zone humide, RF3, située sur le chemin Clark Hill, RF7, sur la route 112.

➤ L'aménagement d'une bande riveraine sur le cours d'eau principal

Le pouvoir absorbant des végétaux empêcherait une certaine quantité de polluants de rejoindre la rivière Frost. Cet aménagement devrait accompagner l'aménagement d'une zone de filtration. Pour les zones agricoles, la largeur de la bande riveraine devrait passer de 3 mètres à 10 ou 15 mètres afin de capter plus efficacement les engrais

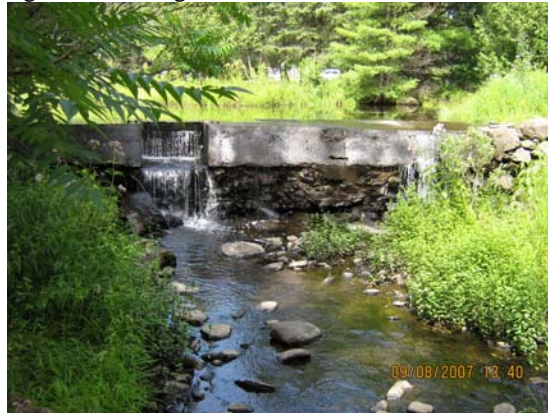
Figure 19 : Étang construite à même la rivière Frost

Les taux d'éléments nutritifs s'élèvent à la station RF7, en bordure de la route 112. En théorie, l'étang artificiel légèrement en amont libère du phosphore compte tenu de sa grande production d'algues. Un échantillonnage des rejets de l'étang permettra d'établir sa teneur en éléments nutritifs.

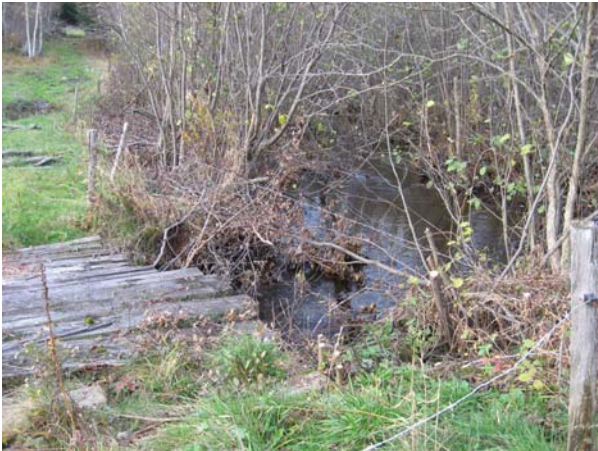
Station 2 : Sortie de la zone humide

Vérifier l'impact de la zone humide sur les taux de phosphore et nitrate. Les milieux humides sont reconnus comme étant des zones d'absorption des nutriments.

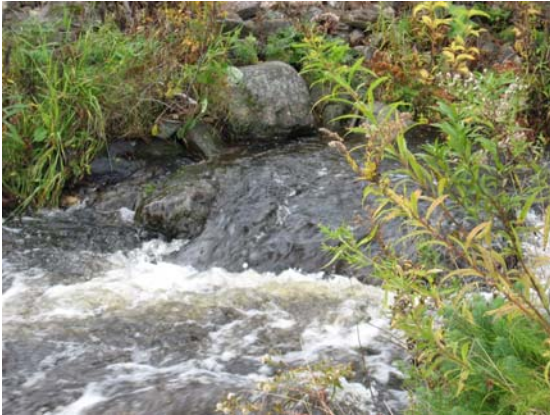
Station 4 : Angle 112/Chemin de Frost Village

- **Station RF4.** Angle de la route 112 et Chemin de Frost Village.

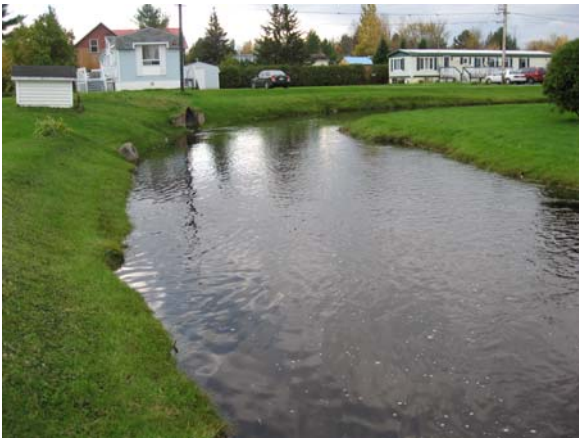
Station 5 : Ponceau du Chemin de Frost Village

- **Station RF5.** Un ponceau du Chemin de Frost Village
