# Faits saillants 2004-2006

## État de l'écosystème aquatique – Bassin versant de la rivière Yamaska

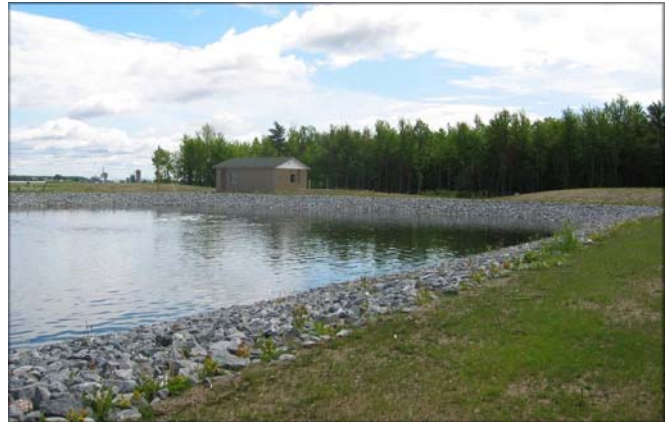
Étangs aérés de la municipalité de La Présentation

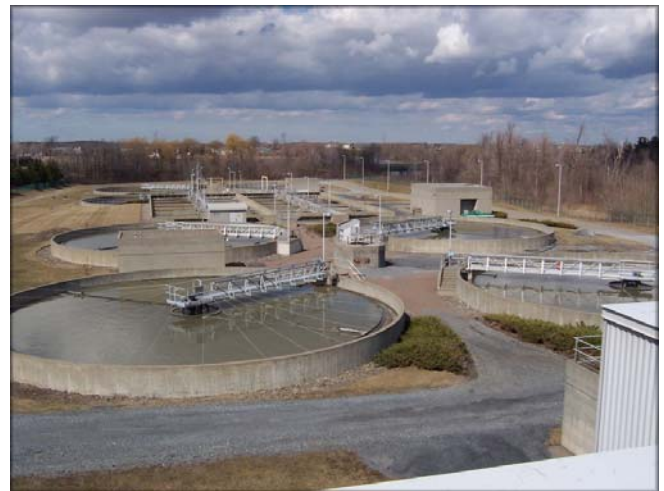
Partie des installations de la station de traitement des eaux usées de Saint-Hyacinthe

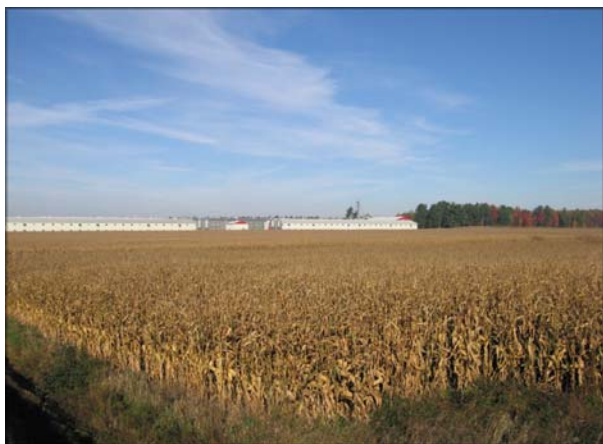
De vastes cultures de maïs qui alimentent des grandes fermes de production de porcs ou de bovins : un tandem omniprésent dans le bassin de la rivière Yamaska.

Les cultures à grand interligne comprennent le maïs, mais aussi les légumes, les pommes de terre, les haricots, le soya et les lentilles. Ces plantes sont cultivées en rangs espacés, ce qui laisse une grande partie de sols à nu entre les rangs. L'eau de ruissellement a un plus grand pouvoir d'érosion sur ces sols à nu et a tendance à s'y charger en matières solides et en substances nutritives, dont l'azote et le phosphore. Ces substances sont ensuite transportées vers les cours d'eau, où elles constituent la pollution dite « de source diffuse ».

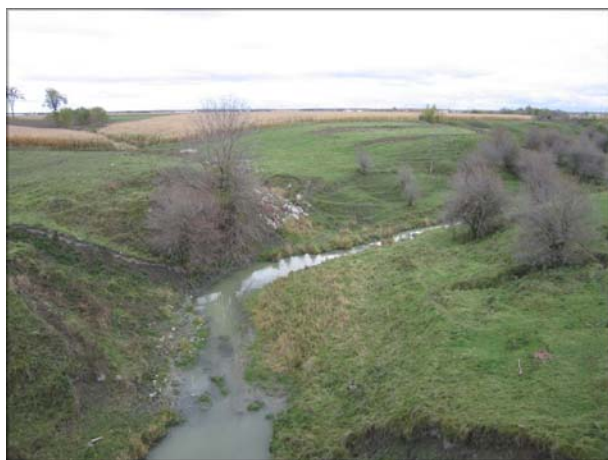
Pâturages non clôturés et mauvaise qualité de l'eau du ruisseau Vendale à Saint-Simon-de-Bagot.

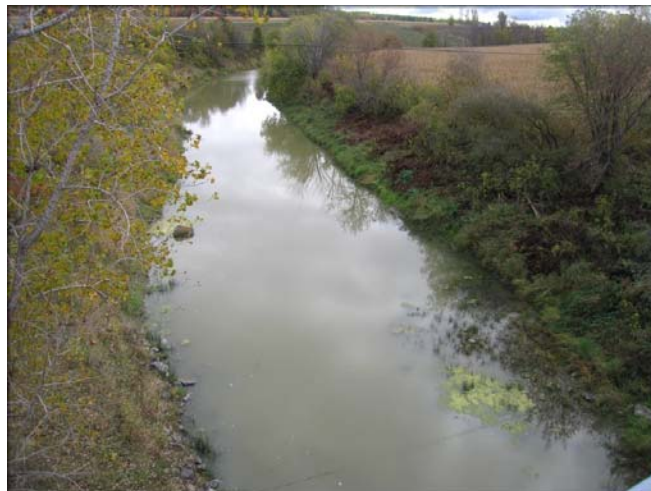
Mauvaise qualité d'eau et proliférations d'algues dans l'embouchure de la rivière David, un tributaire du cours inférieur de la rivière Yamaska.

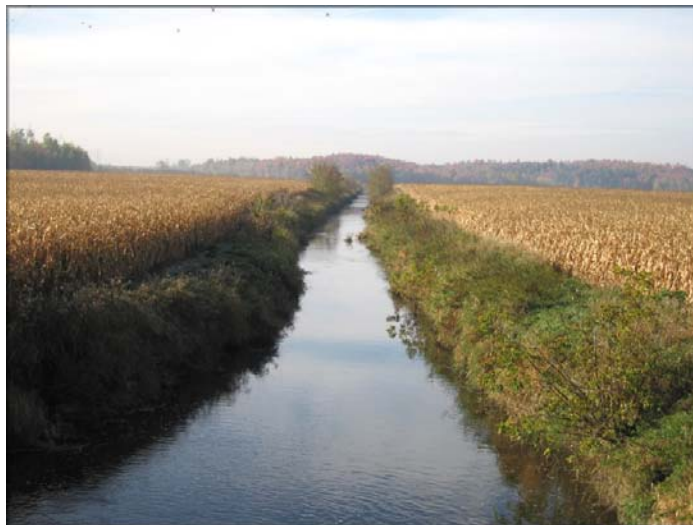
Le long de la rivière Mawcook à Sainte-Cécile-de-Milton, la bande riveraine se limite à un mètre au-dessus du talus, ce qui est réglementaire, mais insuffisant pour permettre l'établissement d'un écosystème riverain complet avec ses strates herbacée, arbustive et arborescente.

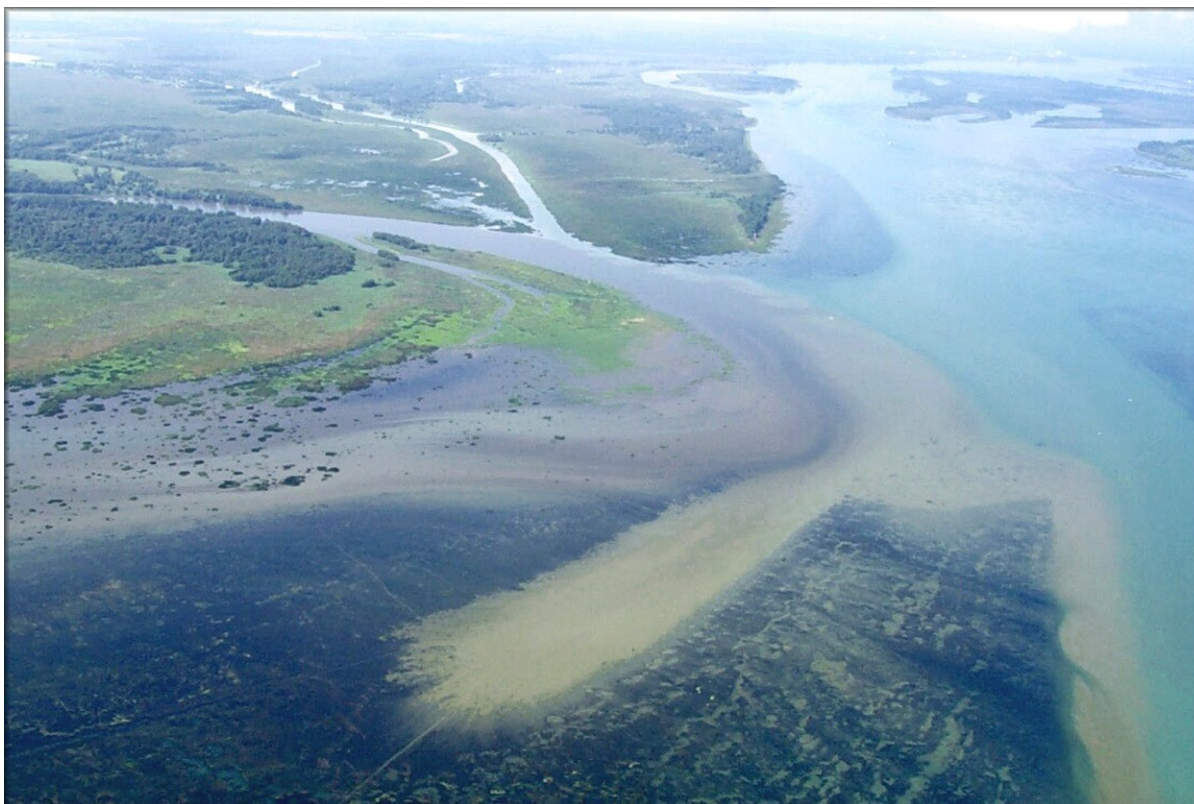
L'embouchure de la rivière Yamaska rejoint celle de la rivière Saint-François à leur arrivée dans le lac Saint-Pierre. Le panache de diffusion de la rivière Yamaska dans le lac est bien visible par sa couleur café au lait. La rivière Yamaska exporte près de 69 kg de phosphore par kilomètre carré de bassin par année ( $\text{kg}/\text{km}^2/\text{an}$ ) alors que les autres tributaires du lac Saint-Pierre en exportent environ 30 à 55  $\text{kg}/\text{km}^2/\text{an}$ , sauf le Richelieu qui rejette 16,5  $\text{kg}/\text{km}^2/\text{an}$ . Selon Hudon et Carignan (2008), le lac Saint-Pierre est affecté par les apports excessifs de phosphore et de matières en suspension en provenance de ses tributaires. En aval de l'embouchure des rivières Saint-François et Yamaska on observe des proliférations de cyanobactéries benthiques.
