## Évaluation de l'efficacité et recommandations pour le projet de lutte du myriophylle à épis au lac Waterloo – 2024

**Ville de Waterloo  
et  
Action Lac Waterloo (ALW)**

Septembre 2024

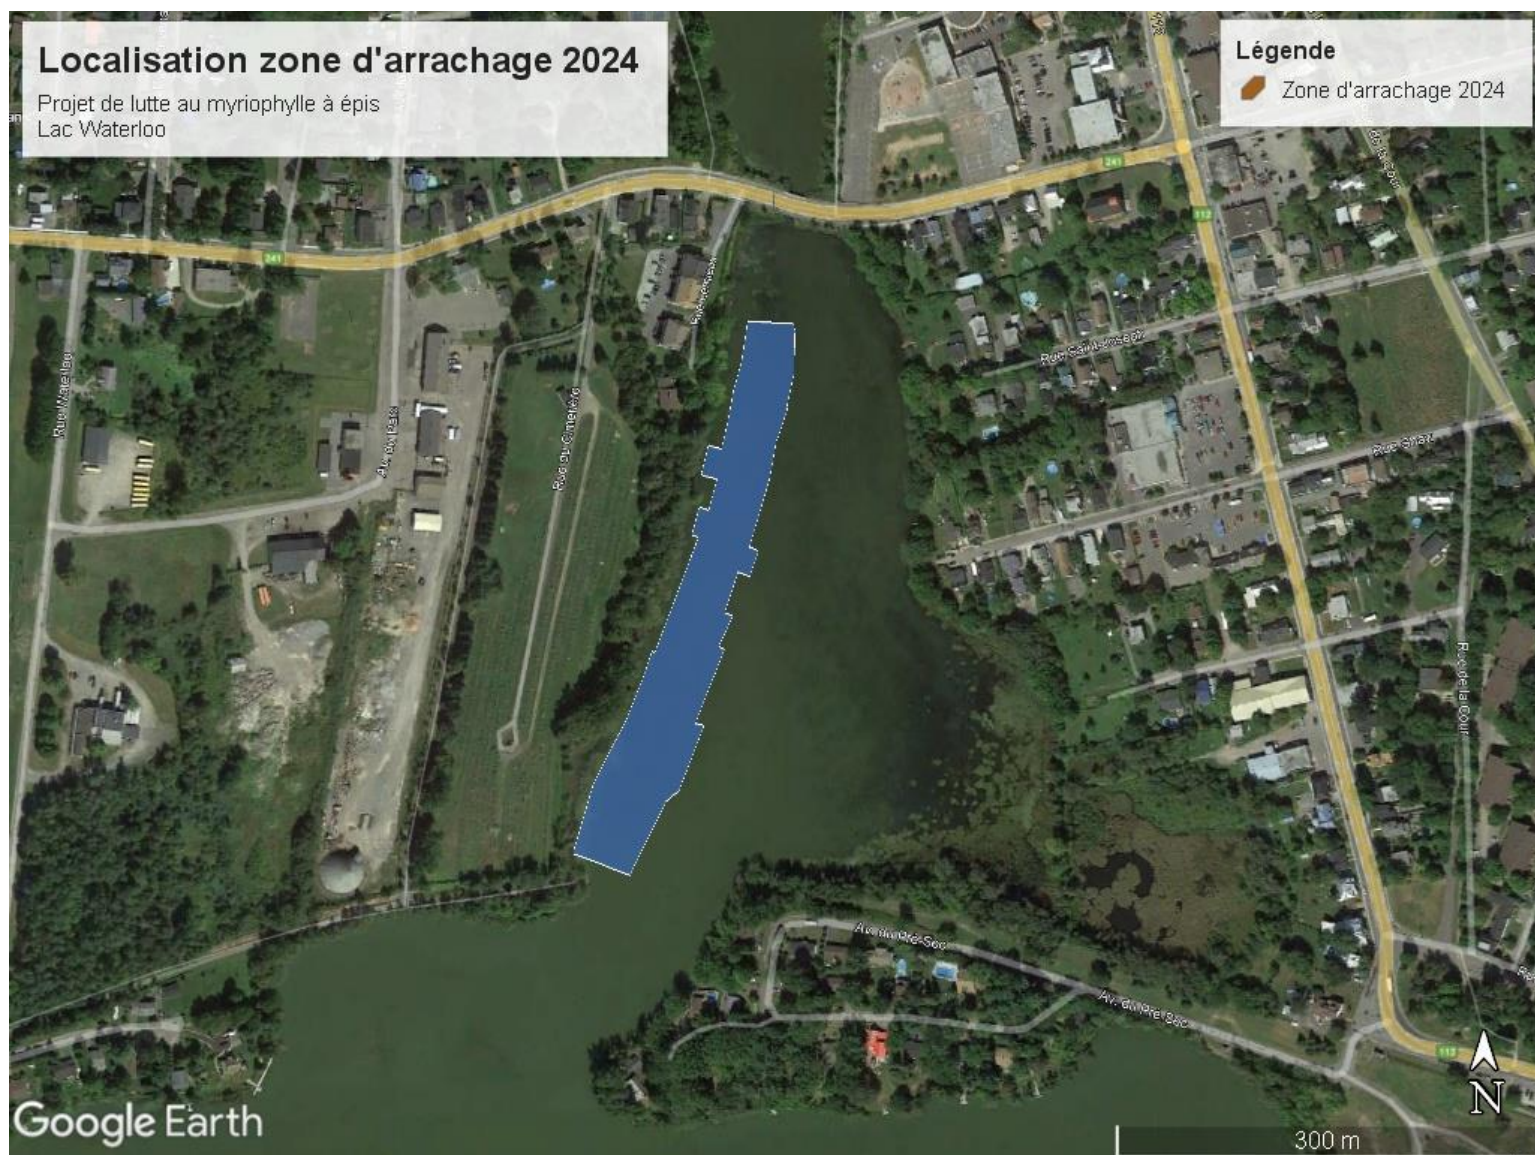
Figure 1 : Localisation de la zone de travaux – arrachage manuel 2024

La localisation de la zone qui a été arrachée en 2024 est présentée à la figure 1. Cette zone avait été identifiée comme prioritaire afin de créer un corridor de navigation entre le lac et le pont de la route 241.

La zone, d'une superficie d'environ 1,8 hectare, a été traitée entièrement. Considérant la faible transparence de l'eau, il est impossible de certifier que 100 % des tiges y ont été arrachés. Cependant, à la fin des travaux, il ne restait aucun herbier dense, et aucun plant de forte dimension n'était visible de la surface.

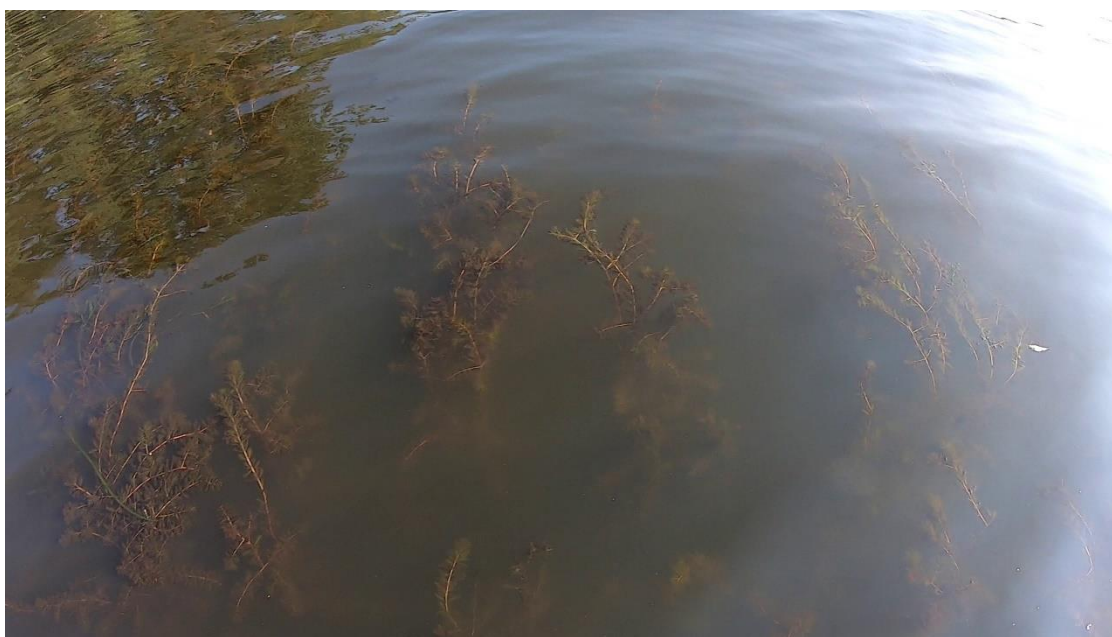
Figure 2. Herbier de myriophylle à épis observé dans la zone d'arrachage

À la suite des travaux qui se sont déroulés durant l'été, une visite de la zone d'arrachage a été effectuée le 4 septembre par deux biologistes afin d'évaluer l'efficacité des travaux. Leur constat a été sans équivoque : le myriophylle à épis a recolonisé l'ensemble de la zone d'arrachage. Les plantes aquatiques recouvraient 100 % de la zone avec une proportion de myriophylle à épis qui oscillait entre 50 et 100 %. La figure 2 illustre un herbier de myriophylle à épis typique observé lors de leur visite.

Les résultats de la visite du 4 septembre et des suivis effectués en 2022 et 2023 démontrent que les travaux de lutte au myriophylle à épis initiés en 2021 au lac Waterloo n'ont pas donné les résultats souhaités. En effet, les zones traitées sont recolonisées rapidement après les travaux. Plusieurs hypothèses peuvent être émises pour expliquer cette contre-performance :

1. Le niveau d'envahissement du lac Waterloo par le myriophylle à épis est très élevé. Pour réussir à limiter sa prolifération, une opération de lutte d'une envergure démesurée serait probablement requise pour réellement donner un « coup de massue » à la population de myriophylle à épis, et ainsi éviter une recolonisation rapide des sites.

2. Le niveau trophique avancé, soit méso-eutrophe ([MELCCFP, 2024](#)), et la morphologie du lac Waterloo (faible profondeur d'eau) favorisent la croissance et la prolifération des plantes aquatiques. Les fragments de myriophylle à épis ont donc probablement une meilleure chance de survie et davantage de facilité à se réimplanter.

3. La présence d'autres plantes aquatiques en très forte densité semble également favoriser la rétention des fragments de myriophylle à épis et leur dépôt dans des zones propices à leur croissance. La présence de ces autres plantes ajoute également une difficulté pour les plongeurs qui doivent trier les plantes aquatiques afin de trouver le myriophylle.

4. La faible qualité de l'eau du lac (bloom de cyanobactéries, faible transparence) complexifie et limite les opérations de contrôle. En effet, les travaux ont dû être arrêtés à mainte reprise depuis 2021 en raison de blooms de cyanobactérie ou encore parce que de nombreux plongeurs scientifiques ont subi des infections (notamment aux oreilles). De plus, la faible transparence de l'eau et les sédiments très fins (vases) rendent la visibilité nulle pour les plongeurs, ce qui nuit à l'efficacité du contrôle par arrachage manuel.

Bref, la combinaison de ces différents facteurs fait en sorte que la lutte au myriophylle à épis au lac Waterloo par l'utilisation combinée des méthodes de bâchage et d'arrachage manuel n'est pas viable.

À la lumière des résultats présentés dans ce rapport, le RAPPEL recommande à la Ville de Waterloo et à Action Lac Waterloo de cesser le projet de lutte au myriophylle à épis par les méthodes combinées de bâchage et d'arrachage manuel. Bien que d'autres techniques pourraient potentiellement être envisagées pour poursuivre cette lutte (lutte physique par faucardage ou lutte chimique par utilisation d'herbicide), le RAPPEL suggère fortement de mettre de coter la lutte au myriophylle à épis, et d'investir plutôt dans la protection du lac afin d'éviter encore davantage la dégradation de la qualité de son eau, et éventuellement de l'améliorer.
